RECOMENDACIÓN: 15/2006

EXPEDIENTES: CDHDF/122/04/IZTP/D0848.000
Y ACUMULADO CDHDF/122/05/IZTP/D3942.000

AGRAVIADOS: FAMILIAS DE LA UNIDAD
HABITACIONAL CANTERAS DEL PEÑÓN VIEJO

CASO: PRESTACIÓN INEFICIENTE DEL SERVICIO
PÚBLICO

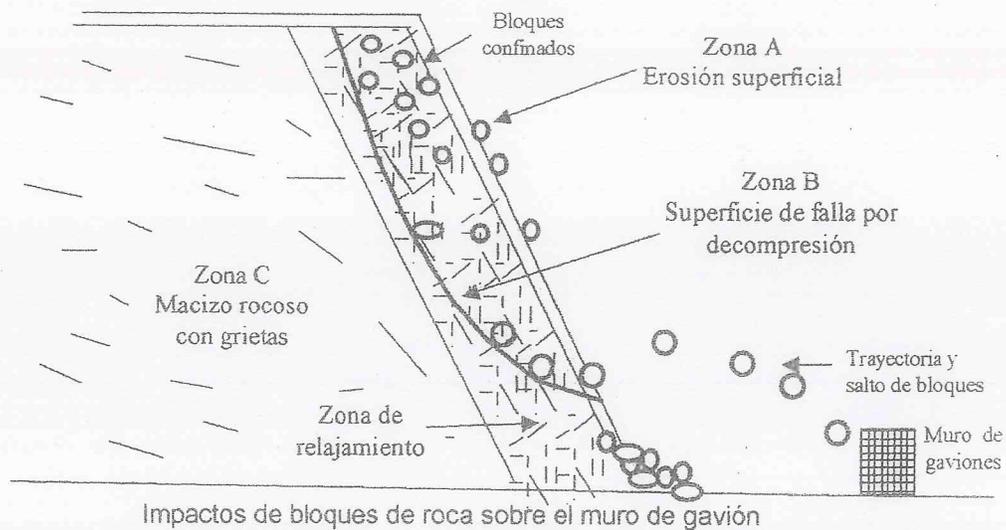
El muro de gaviones en la zona norte en un tiempo se colmará y fallará por los impactos de los bloques de gran volumen y que se desprenden de alturas hasta de 40 m deslizándose sobre pendientes inclinadas mayores de 60 grados. Estos muros alcanza, no resuelven el problema de la erosión ni aportaran al talud una acción cofinante estabilizadora.

2. El muro de gaviones es un sistema eficaz y versátil al cual no se le está utilizando en forma correcta, los bloques de roca descubiertos por la erosión, caen de las partes altas y se impactan sobre ellos dañándolos, el impulso y la trayectoria que toma el bloque es por la zona de caídos por descompresión, estos bloques deslizan y/o ruedan haciendo un salto en la zona baja de relajamiento, en la figura siguiente se presenta un esquema de las zonas del talud excavado, la trayectoria y salto de los bloques hacia el muro de gaviones.

El muro de gaviones debe funcionar como una barrera de protección segura y confiable en el caso de derrumbes y de volcamientos de bloques de roca, por lo que sugiere aumentar el ancho y la altura de este muro, en una forma escalonada como se observa en la siguiente figura
