Primer Informe del Proyecto Piloto

Grietas, fallas y socavones del suelo-subsuelo de la Ciudad de México que determinan la reubicación solidaria de la población afectada por el sismo del 19s de 2017

Ciudad de México, 15 de septiembre, 2018

Trabajo realizado de septiembre de 2017 a septiembre 2018
en siete colonias de las delegaciones Iztapalapa y Tláhuac

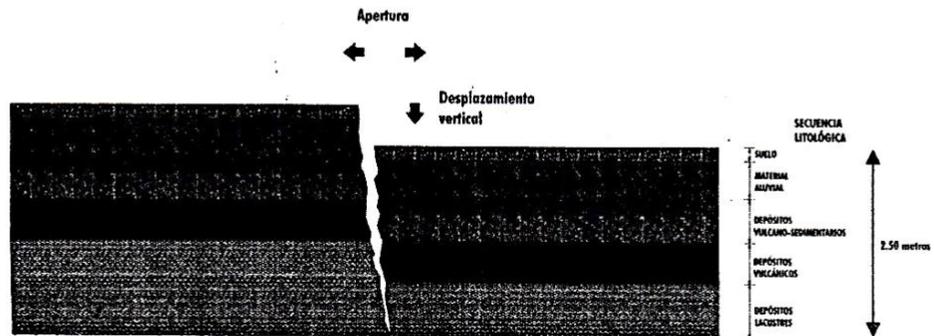
Secuencia Litológica Somera (Cinturón Verde la Planta)

En esta excavación se observó la variación de los materiales, sus condiciones de formación y depósito han originado materiales con diversas propiedades tanto físicas como mecánicas. El nivel de aguas freáticas en la zona de fracturamiento se observó alrededor de los 3 metros.

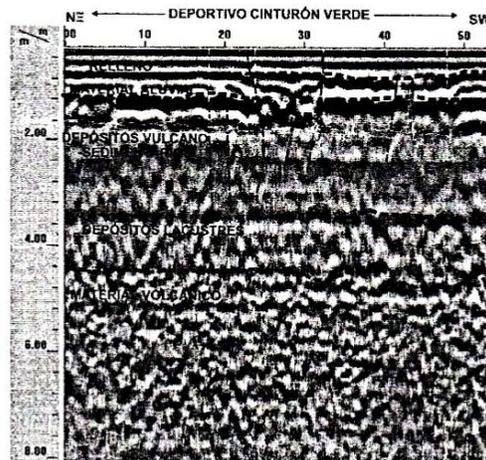
El segundo perfil fue levantado dentro del deportivo cinturón verde, donde se muestra que las mayores afectaciones se concentran en la zona de fracturamiento, actualmente se tienen registros de que las fracturas que se observan en superficie son las que tienen mayor influencia en profundidad, con valores

aproximados desde 2.8 a 3.6 metros; las fracturas secundarias que se infirieron por medio del radaragrama levantado muestra que estas se han propagado hacia el subsuelo en menor proporción a las principales, alcanzando profundidades de 3 metros. Otros elementos identificados corresponden a las diferentes litologías que constituyen el subsuelo en la zona.

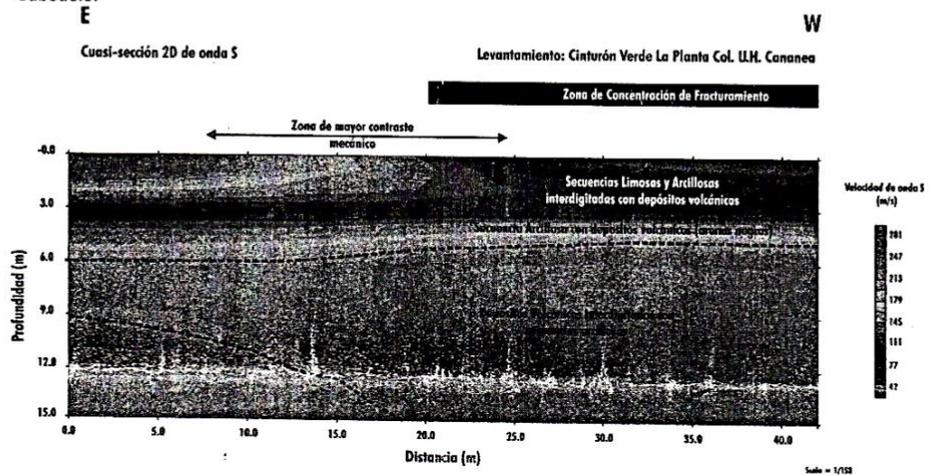
En el perfil se muestra el contraste mecánico de los materiales que constituyen el subsuelo, remarcando la existencia de grandes espesores de secuencias arcillosas-limosas las cuales tienen propiedades mecánicas particulares, que la hacen susceptible a desarrollar problemas de subsidencia del terreno y fracturamiento del subsuelo.

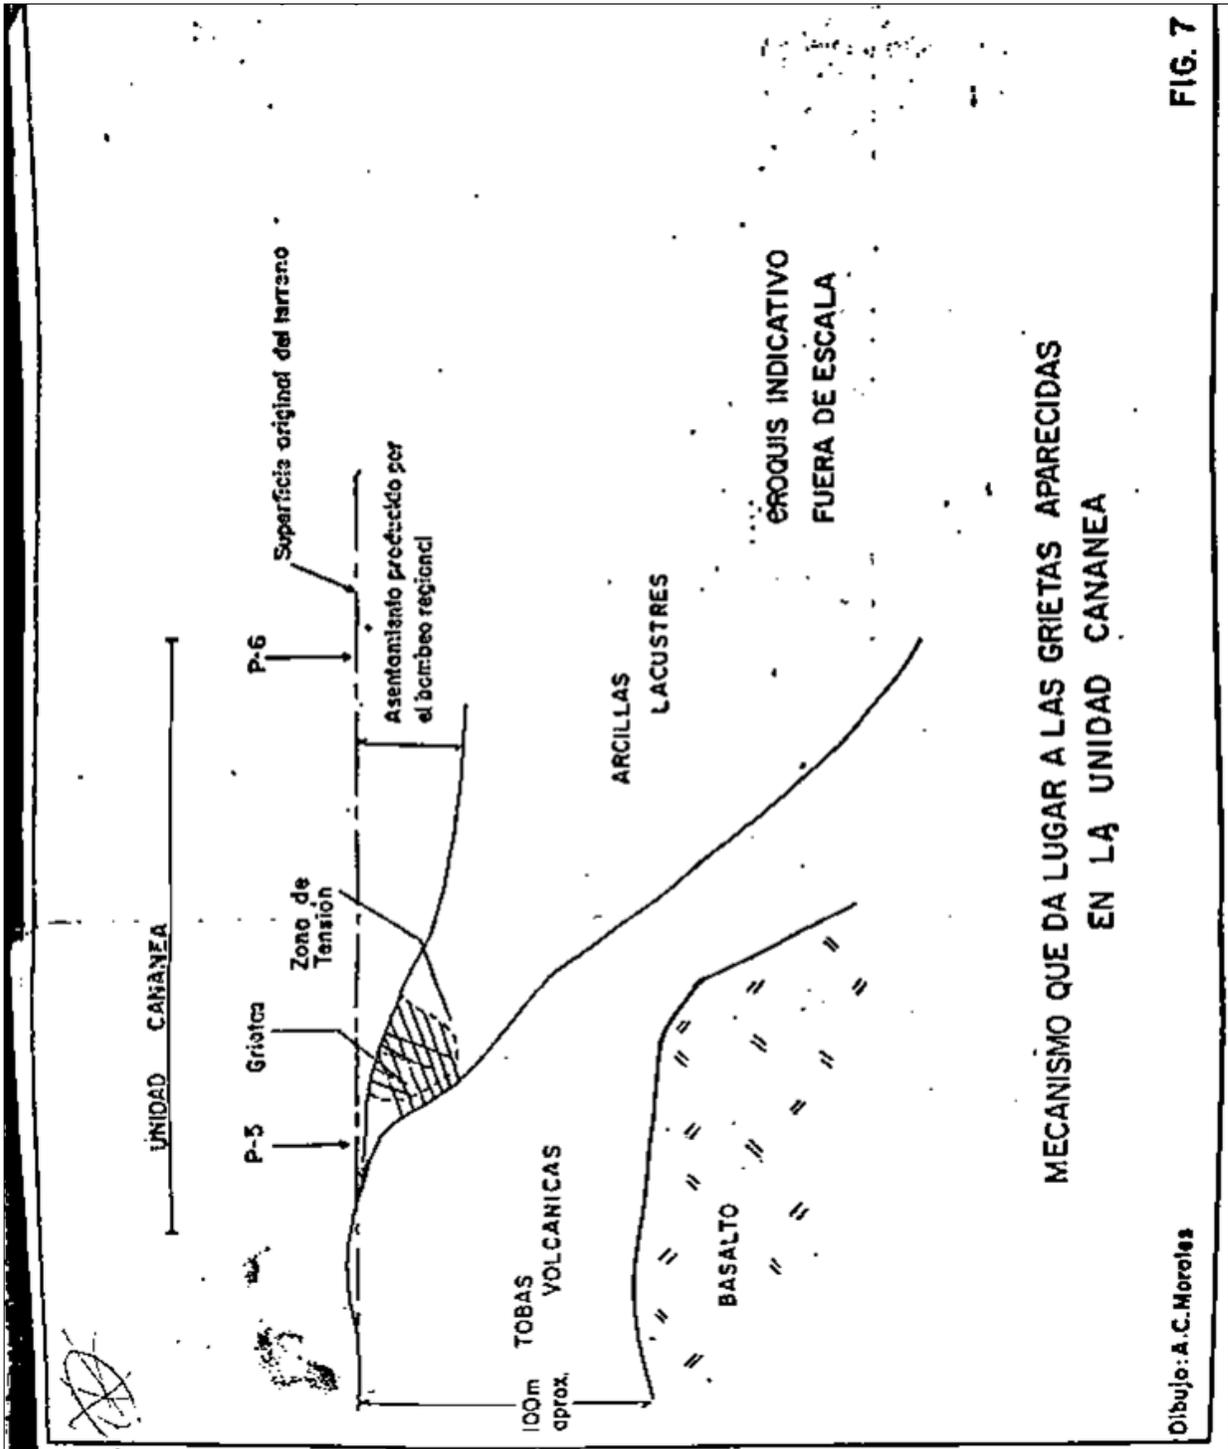
FIGURA 7

MECANISMO QUE DA LUGAR A LAS GRIETAS APARECIDAS EN LA UNIDAD CANAENA

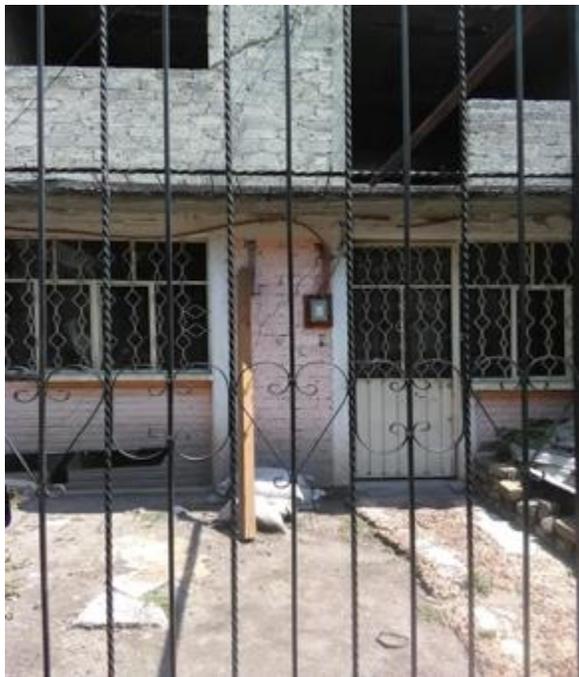
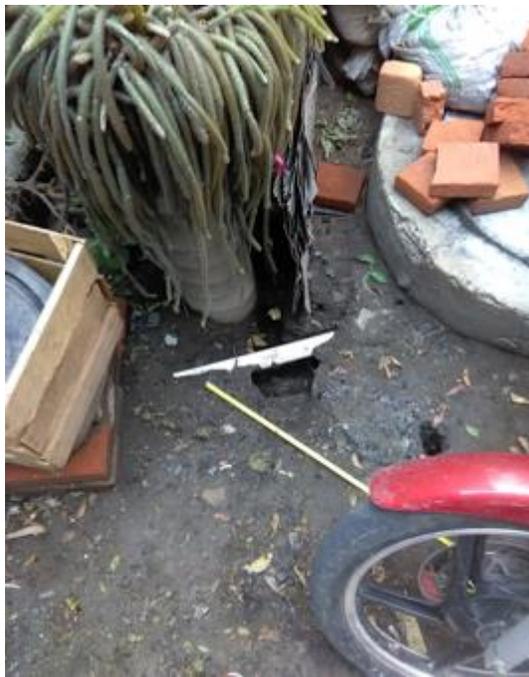
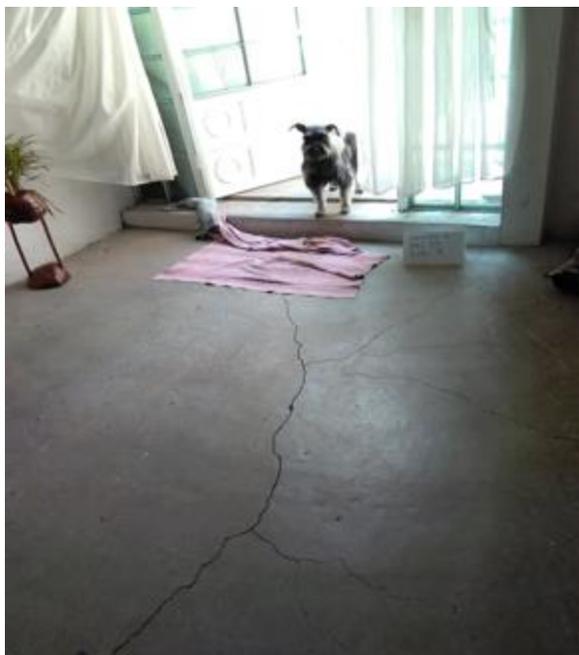
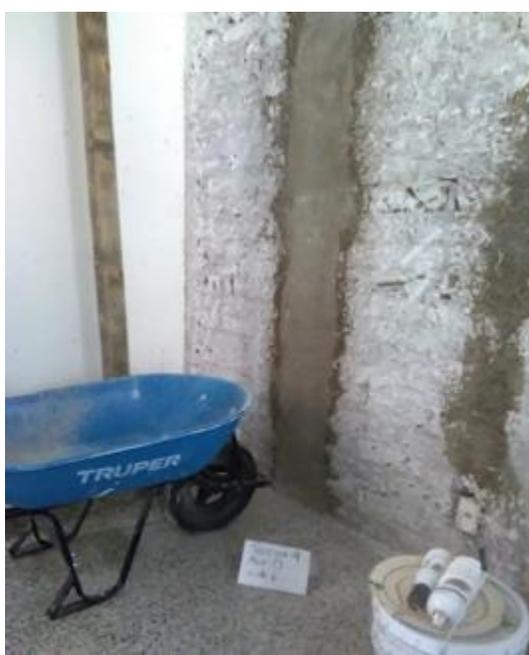
COLONIA UNIDAD HABITACIONAL CANANEA

Como parte de este segundo recorrido, de las 94 casas entrevistadas en el primer momento visitamos **35 viviendas** que fueron clasificadas como predios con afectaciones del suelo-subsuelo con otras afectaciones importantes como grietas, hundimientos y fracturas en pisos, paredes y losa, lo cual da lugar al desplome y colapso parcial, e incluso total, de algunas de las viviendas. Esto quiere decir que el 37% de las viviendas visitadas se encuentran en grave peligro de desplome. Como parte de estos recorridos se verificaron un total de **35 viviendas** determinadas con socavón y afectaciones importantes como grietas, hundimientos y fracturas en pisos, paredes y losa, lo cual ha dado lugar al desplome y colapso parcial, e incluso total, de algunas de las viviendas. En cuanto a las viviendas, de forma general, se pudo registrar que se encuentran atravesadas por la falla que atraviesa a las colonias seleccionadas de norte a sur. Esta situación ocasiona el desplazamiento horizontal y vertical del suelo en el que se encuentran asentadas las viviendas, por lo que se observan diversas afectaciones como agrietamientos en pisos, movimiento y sensación de hueco en distintas partes de los domicilios. Asimismo se registraron hogares afectados por inclinaciones con dirección hacia las fracturas que las cruzan o que colindan con ellas. Los predios visitados también evidenciaron muros afectados por fisuras horizontales y verticales (con forma de cruz), drenajes fracturados y tapados, bardas y losas apuntaladas, así como hundimiento parcial o completo del predio, acentuándose en aquellos que sobrepasan el segundo nivel de construcción.⁹ De particular relevancia resulta el hecho de que en esta Unidad habitacional se encontraba una de las estaciones de monitoreo del Centro de Evaluación de Riesgos Geológicos (CERG)¹⁰ para detectar la actividad de las grietas, la cual se dejó en el completo abandono por parte de las autoridades delegacionales.

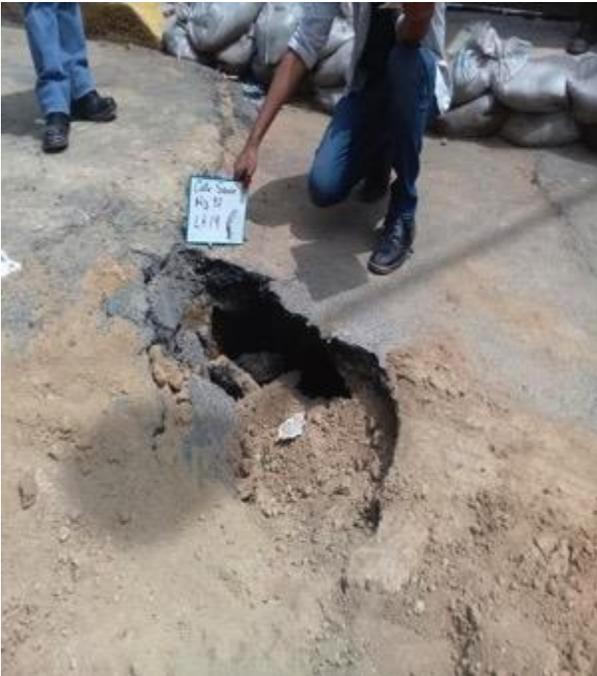
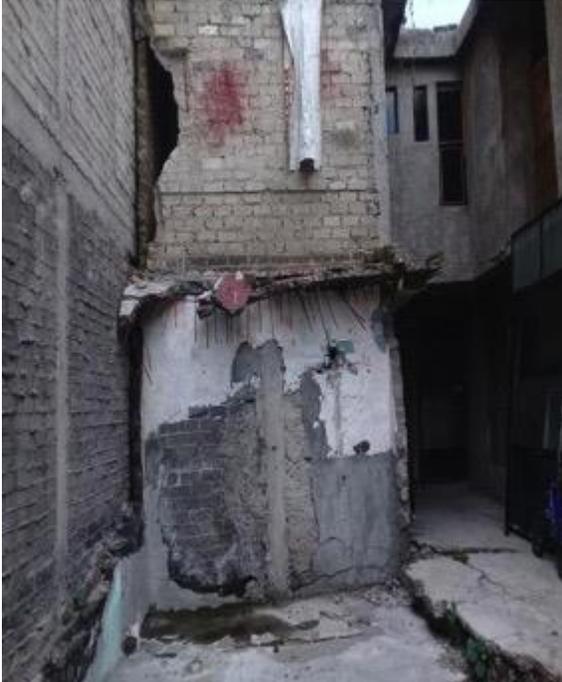
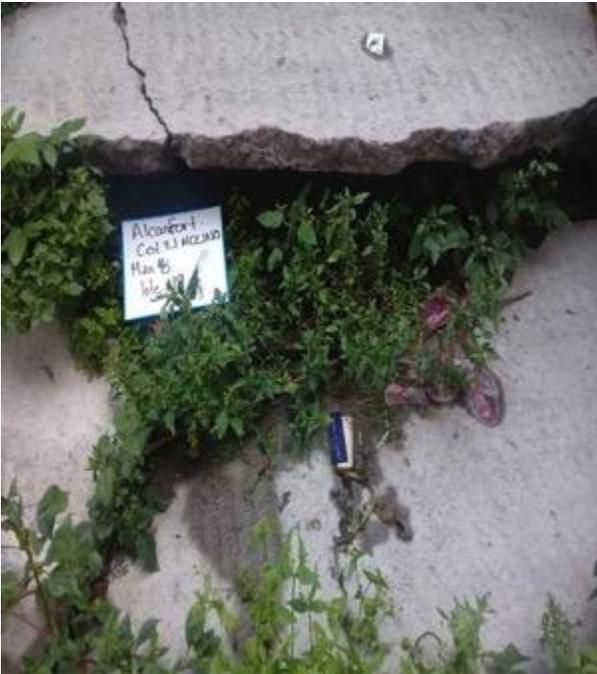
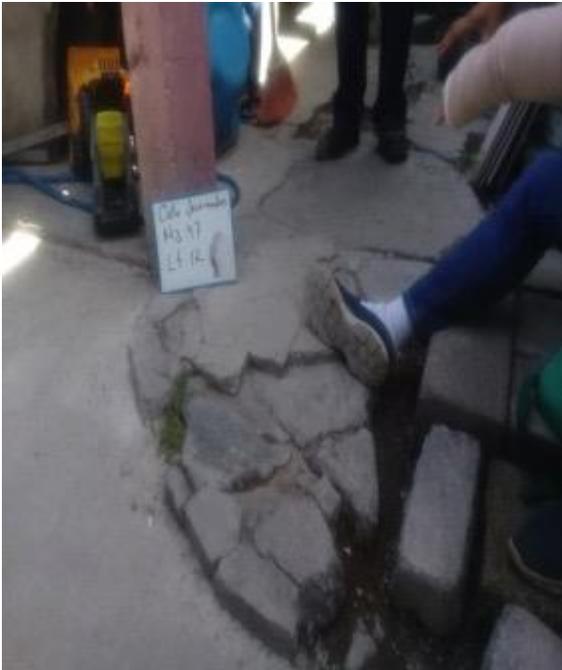
COLONIA EL MOLINO

En el recorrido por esta colonia se registraron **52 viviendas** con socavones de un total de 110 viviendas encuestadas, es decir, el 47% se encuentran en peligro inminente de desplome. La evidencia recabada durante las visitas indica que La Planta presenta nuevas fracturas que no habían sido registradas, lo que parece indicar que forman parte del sistema de tres grietas. La mayoría de las viviendas se encuentran completamente dañadas, con agrietamientos que cruzan los pisos y muros de los hogares. También existen casas con hundimientos totales y parciales que las hacen ser sitios sumamente riesgosos con peligro de derrumbe. Existen casos de vecinos que han rellenado y/o tapado los socavones (algunos indican que han rellenado el socavón con cascajo o incluso con hasta cinco camiones de volteo de tepetate). Al igual que en las otras colonias, se registran diversas afectaciones en muros y losas, castillos fracturados, puertas descuadradas, escalonamiento y deformaciones de pisos, sonido de circulación de agua en subsuelo, acompañado de hueco. También se refiere ruido debajo de las casas como si se estuviera desmoronando. Se percibe además que el suelo cruje y que el agua se filtra con celeridad por las grietas y socavones existentes. En ese sentido, se considera que esta colonia es una de las más afectadas no obstante ya se tenía conocimiento del riesgo y los posibles daños en la zona ante un sismo o lluvia torrencial.¹¹

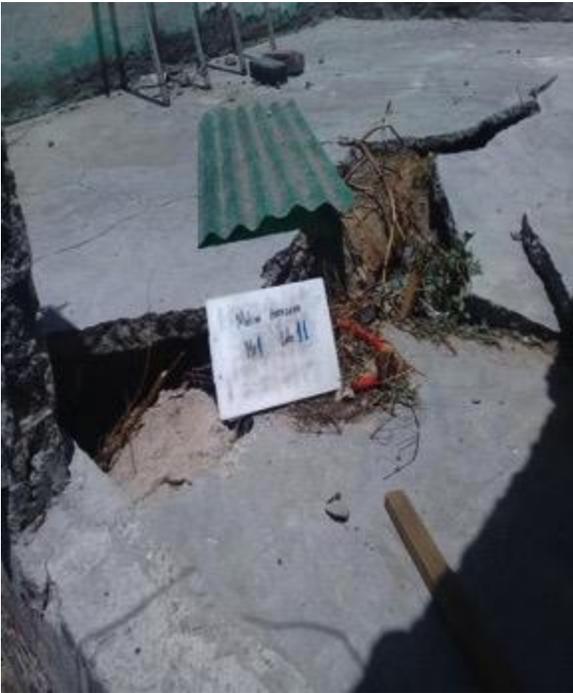
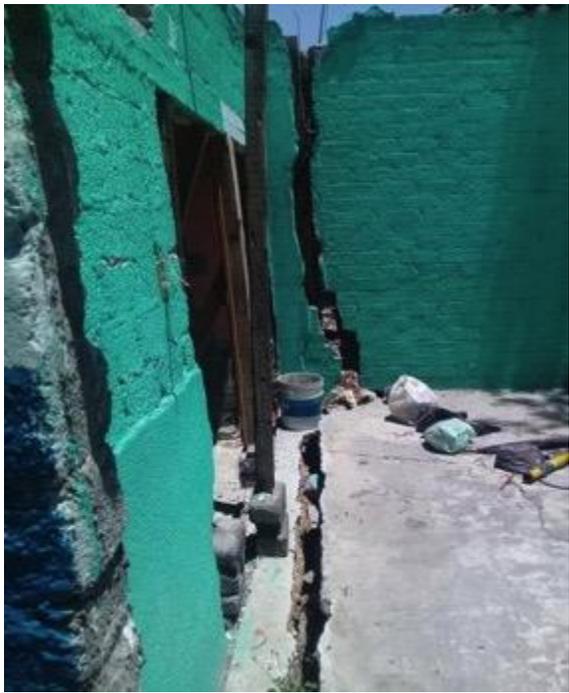
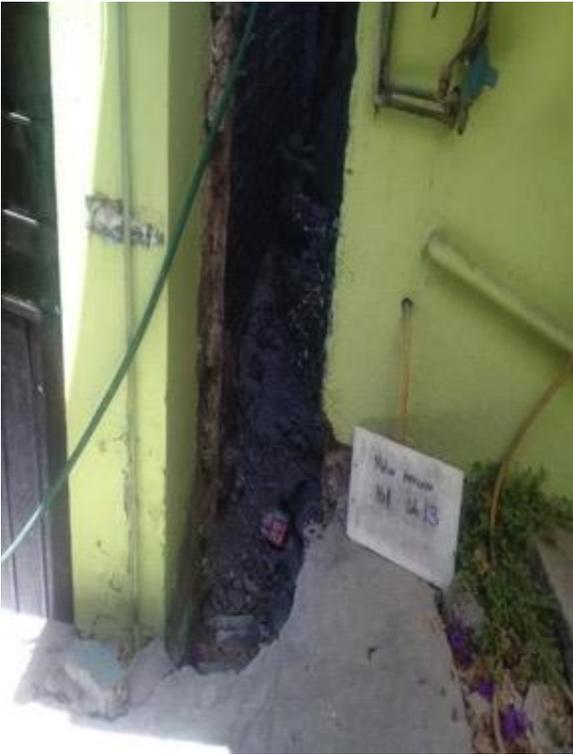
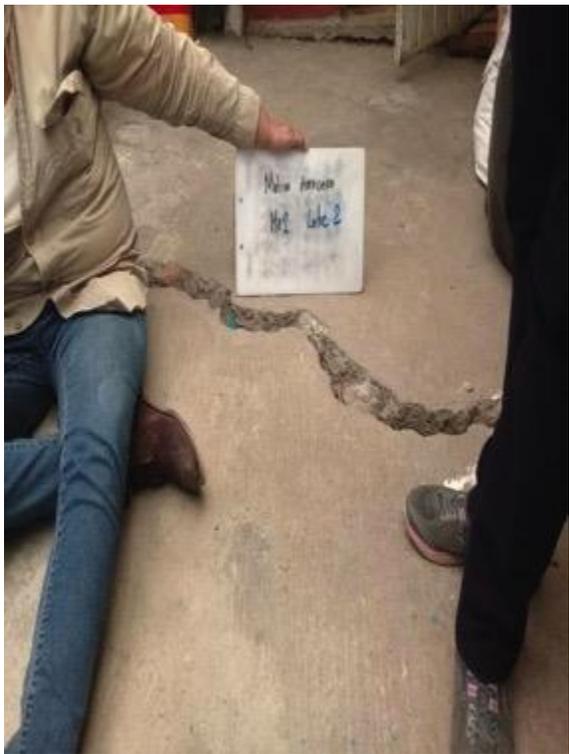
COLONIA LA PLANTA

En esta colonia se registraron un total de **37 viviendas con socavones** de un total de 81 viviendas encuestadas, es decir, el 45% de ellas presentaron daños en el suelo-subsuelo en peligro de desplome. Los domicilios visitados, de acuerdo con los vecinos, ya presentaban hundimientos desde el sismo de 1985. Las casas presentaron, en su conjunto, agrietamientos que atraviesan los predios y que se han ido acrecentando con el paso del tiempo. Algunos socavones son compartidos entre las bardas de dos predios y en algunos casos se ubican en espacios como la

sala, habitaciones y patios. Las casas que se encuentran sobre o aledañas a las fracturas, muestran inclinaciones pronunciadas, por lo que varias viviendas se encuentran apuntaladas. Los muros de las viviendas también muestran afectación por fisuras diagonales y horizontales, así como asentamientos y escalonamientos en zaguanes y banquetas. Se pudo verificar además que el suelo de las casas visitadas presenta sonido hueco en el piso y movimiento con el tránsito de camiones pesados. Aunque existen distintas reparaciones, se pudo observar que las calles también presentan afectaciones considerables como fracturamiento, inclinaciones y hundimientos en los que incluso camiones de alto tonelaje se han sumergido. En general se observó el enorme riesgo que corren los residentes de esta colonia al seguir habitando viviendas sumamente dañadas con peligro de colapsar.

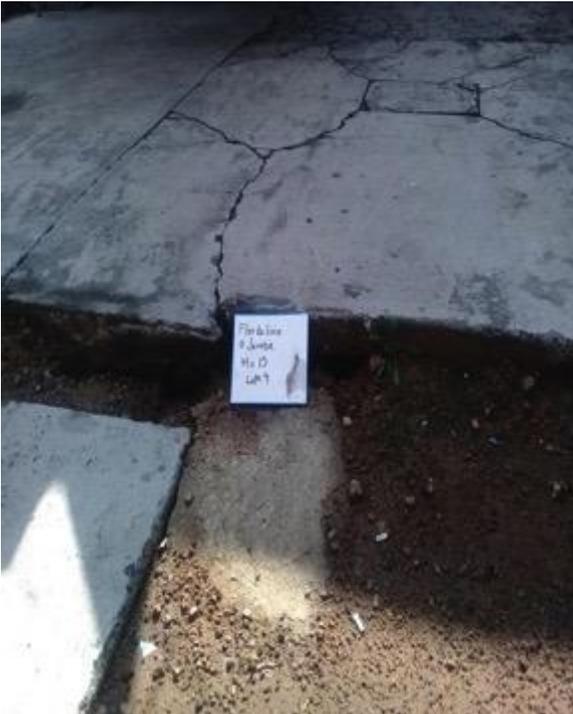
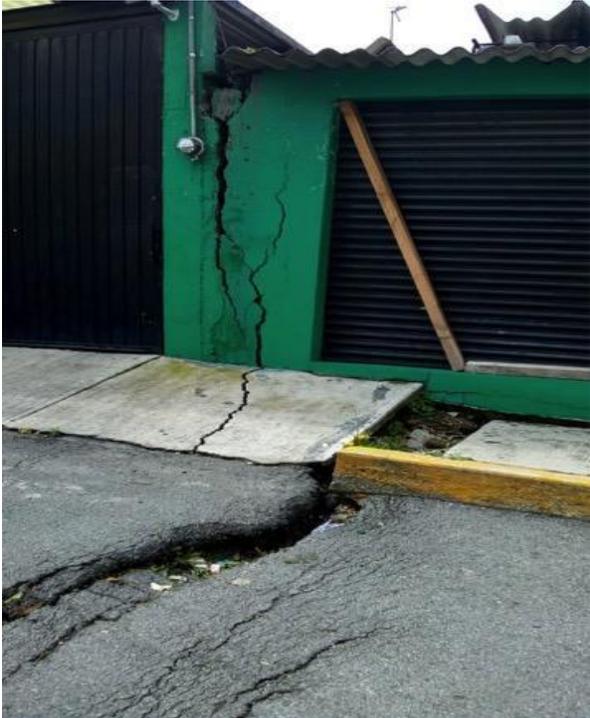
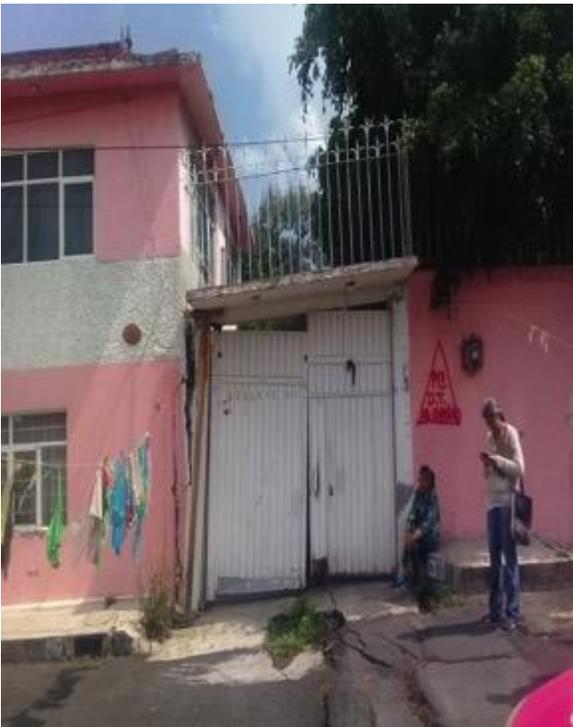
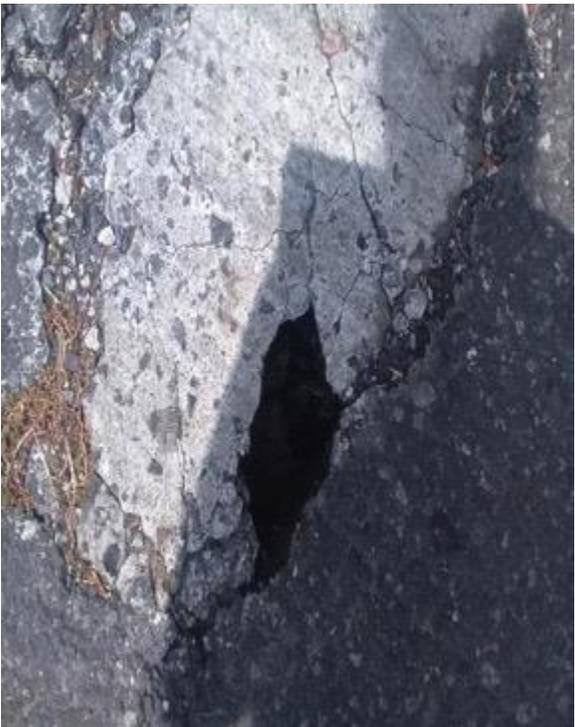
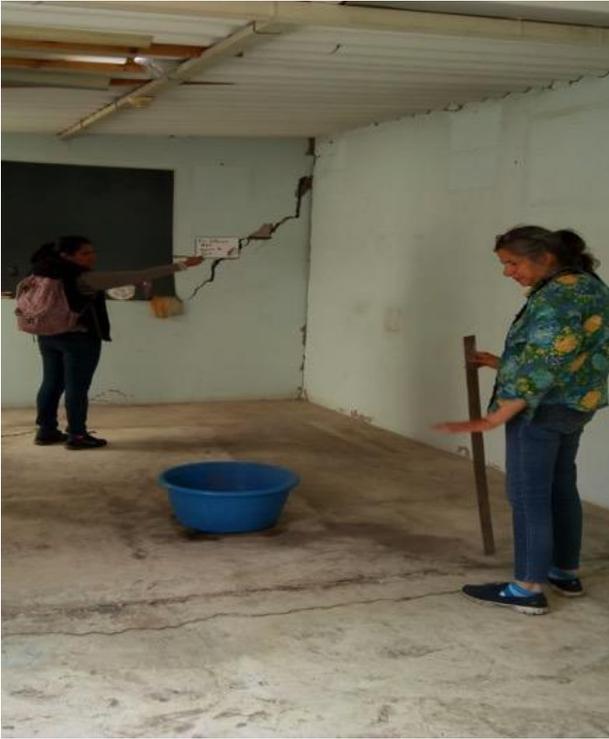
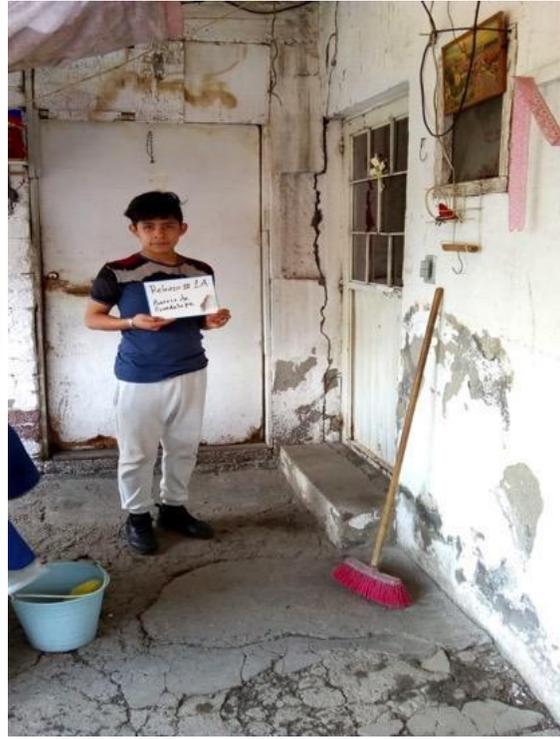
COLONIAS BARRIO GUADALUPE, SAN LORENZO TEZONCO Y EL ROSARIO

En esta colonia se contabilizaron un total de **19 viviendas con socavón** y otras afectaciones importantes como grietas, hundimientos, inclinaciones y fracturas en pisos, paredes y losa. La dificultad para corroborar todos los socavones reportados por las entrevistas estribó en la falta de tiempo, dado que en un principio se entrevistaron 125 viviendas. Pese a ello, de acuerdo con el número de socavones encontrados, el 15% de las viviendas entrevistadas presentan alguna afectación del suelo-subsuelo. Los socavones verificados se ubican dentro de las casas, esto es, en entradas, patios, zotehuelas e incluso en habitaciones y salas de estar. Esto muestra que estas cavidades han llegado a dañar completamente sus estructuras, por lo que se sugiere sean demolidas y los habitantes reubicados a la brevedad. Se pudieron registrar nuevas fracturas que cruzan calles y predios por igual, con escalonamientos de más de 50 centímetros. Esta situación se agrava por el aumento del fracturamiento registrado previamente a los sismos de septiembre de 2017. De allí que también se hallaron viviendas demolidas debido a que se ubican sobre un socavón y/o paralelas a las fracturas. Otras afectaciones que también se registraron en los predios son desprendimientos de bardas, ruptura y levantamiento de cimientos, ruidos en el subsuelo y filtración de agua por los socavones y hundimientos.

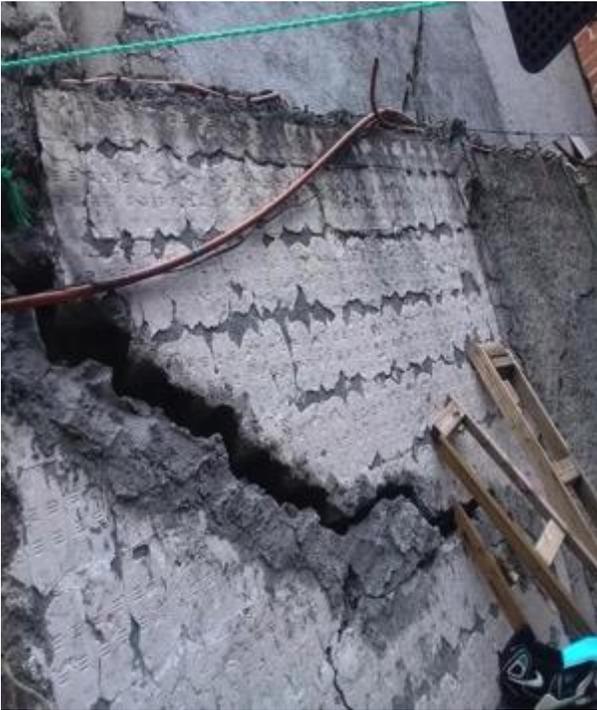
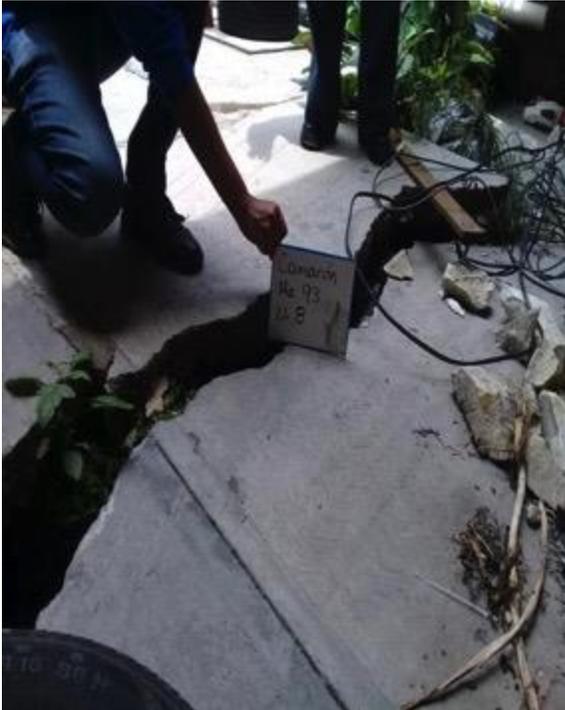
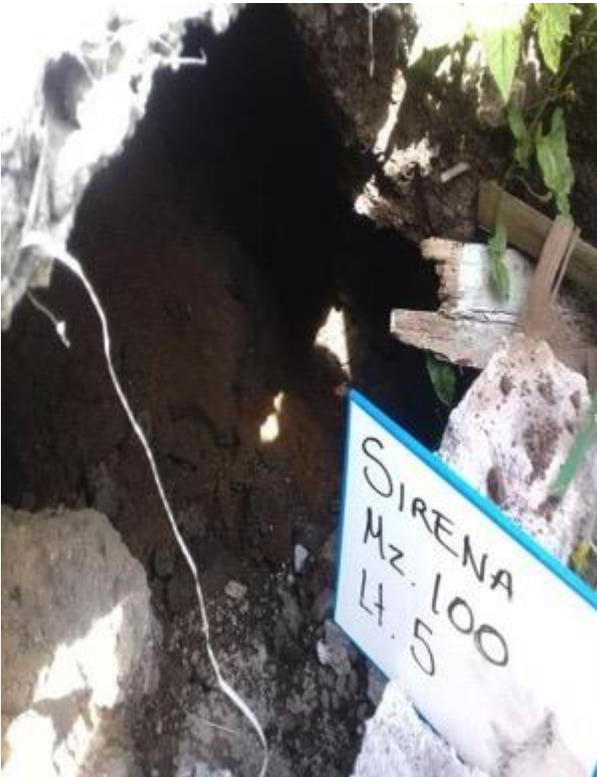
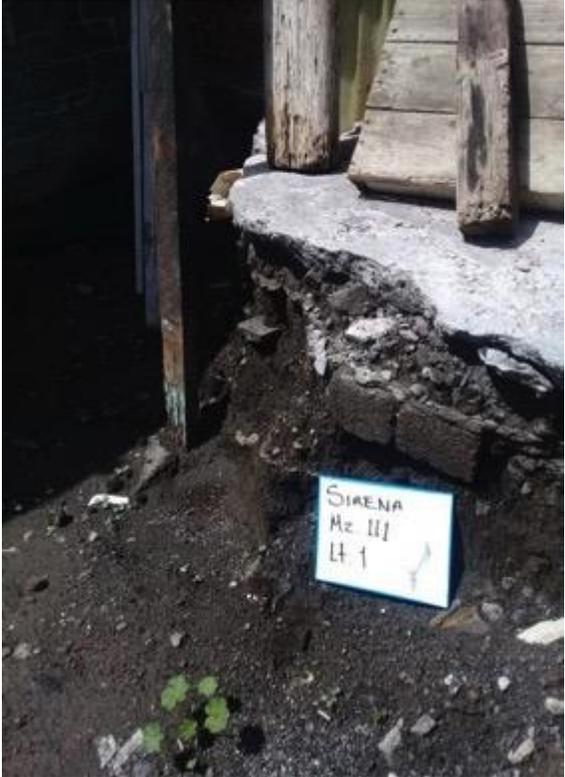
COLONIA DEL MAR

con socavones. Así de las 177 viviendas entrevistadas, se registra un total del 10% de viviendas afectadas del suelo-subsuelo. Los hallazgos encontrados muestran viviendas que al igual que en otras colonias, poseen un alto grado de vulnerabilidad al ubicarse sobre el trazo de la falla que atraviesa las tres colonias. En algunos casos las viviendas presentan daños en dos terceras partes del terreno, sin embargo, las personas siguen viviendo en el lugar a pesar del enorme riesgo que corren.

Los vecinos visitados indicaron conocer desde hace aproximadamente 45 años el trazo del fracturamiento, incluso señalaron que el Instituto de Ingeniería de la UNAM ya había identificado la presencia de una falla. Por tal motivo, es una práctica recurrente tapar las distintas fracturas en la colonia. Asimismo, las visitas evidenciaron que los socavones han dañado la estructura de las casas al generar inclinación y/o derrumbe de muros, agrietamientos y orificios en el suelo que se han pronunciado con el paso del tiempo. Algunas viviendas han llegado a rellenar socavones de hasta 1.5 metros de profundidad y 30 centímetros de apertura. El suelo se encuentra reblandecido y las viviendas presentan hundimientos totales y fracturas severas que se agravan con el paso de vehículos pesados. Los muros y losas presentan agrietamientos e inclinaciones alarmantes.¹²
