Primer Informe del Proyecto Piloto

Grietas, fallas y socavones del suelo-subsuelo de la Ciudad de México que determinan la reubicación solidaria de la población afectada por el sismo del 19s de 2017

Ciudad de México, 15 de septiembre, 2018

Trabajo realizado de septiembre de 2017 a septiembre 2018
en siete colonias de las delegaciones Iztapalapa y Tláhuac

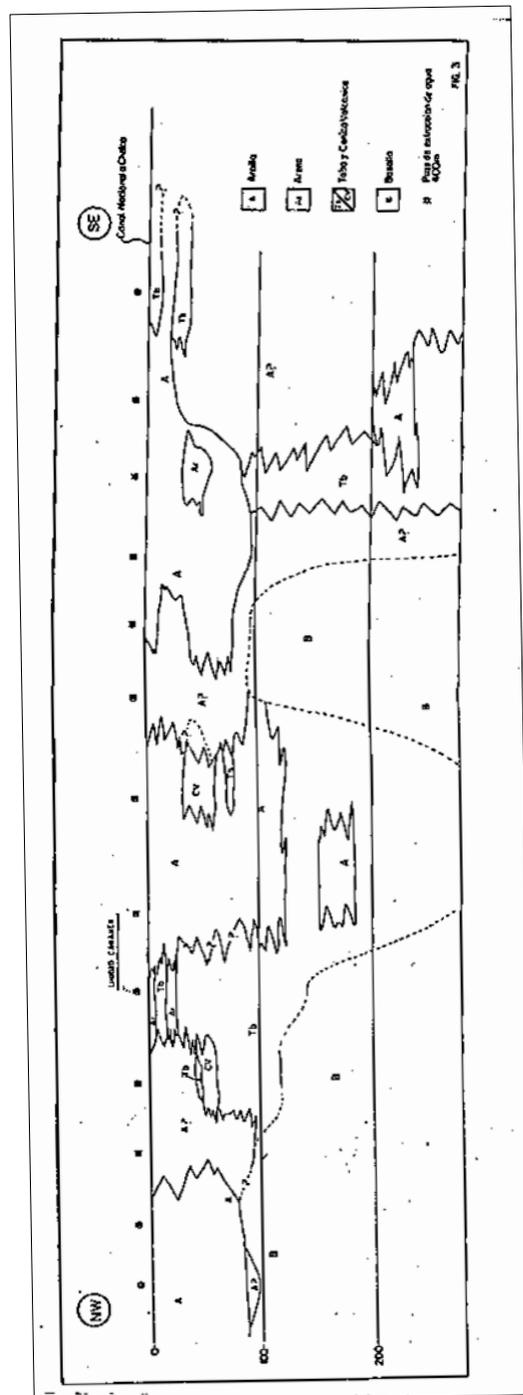
FIGURA 3

La estratigrafía somera se muestra en secciones o perfiles hasta 200m, y en las columnas estratigráficas de las figuras 5, 6 y 7, así como el perfil panorámico entre la Sierra de Santa Catarina y Chichinautzin, dan cuenta de lo errático de la estratigrafía, aunque se supone que el estudio está en la zona del Lago. Los autores postulan un modelo interpretativo complejo de la localización de la Unidad Cananea justamente en un brusco cambio de facies entre una secuencia de arenas y tobas contra una potente secuencia de arcillas, entre la unidad citada y el Canal de Chalco (Ovando y Montiel, 1989) (Figura 3)¹⁵

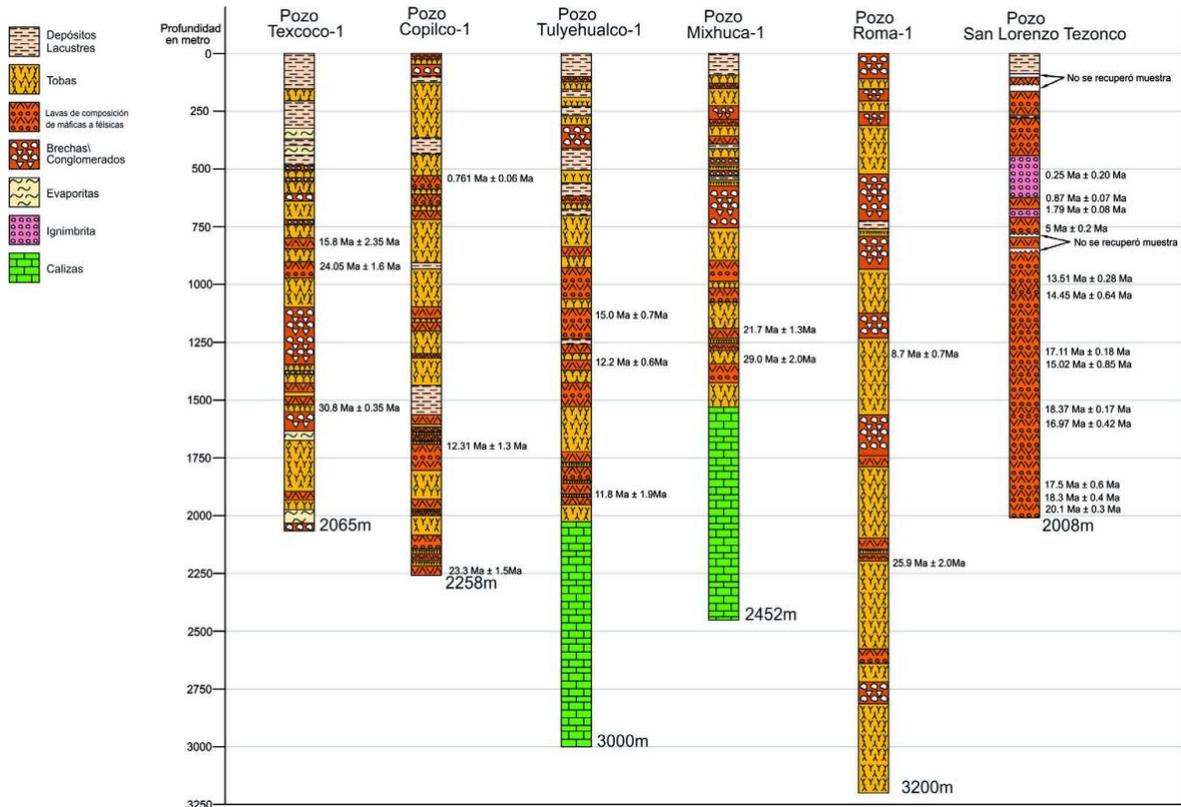
Figura 3. Columnas estratigráficas de los de los pozos profundos perforados en la Cuenca de México, en donde se muestran las edades obtenidas para cada uno de ellos. La litología del pozo de San Lorenzo Tezonco se simplificó para homologar la litología reportada en los otros pozos (Oviedo de León, 1970; Pérez-Cruz, 1988 y Arce et al., 2013a, 2105).
